道道留萌小平線 道路改良（萌平トンネル）工事 現場報告

宮坂・堀口・堀松 特定建設工事共同企業体 藤谷 敦司

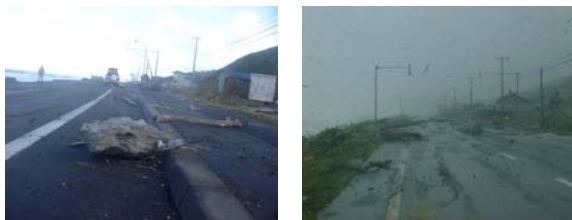
道道留萌小平線は図 1-1 に示すように留萌市春日町の国道 232 号を起点として小平町本郷へ至る全長 9.16 km の路線であり、留萌内陸部に点在する各地点からの二次医療機関へのアクセス向上を図ると共に、日本海沿岸をはしる国道 232 号の悪天候等による交通障害時(写真 1-1)の迂回路線として有効である。

写真 1-1 H16 台風 18 号被災状況

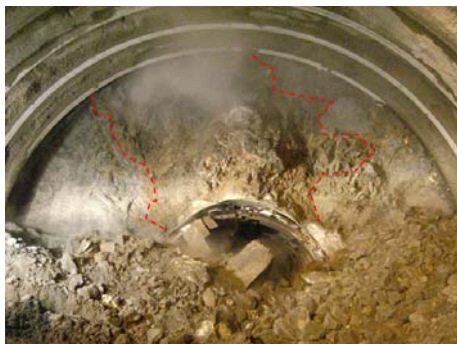
既設トンネルによる影響は早い段階で顕著に現れた。写真4-1に示すように既設トンネル上方を主として切羽左肩から概ね45°方向を境界とする上面の風化および亀裂により崩壊が発生する状態が続いた。また当初施工方法として既設トンネル覆工を可能な限り存置させることで、核としての効果を期待していたが当該区間では覆工の損傷度合が予想よりも大きく掘削機械による振動等により崩壊したため、既設覆工の存置については困難となった。

写真4-1 切羽状況

対策工として鏡吹付コンクリートによる補強を試みたが効果が得られず長尺鏡ボルトによる対応を考慮した。

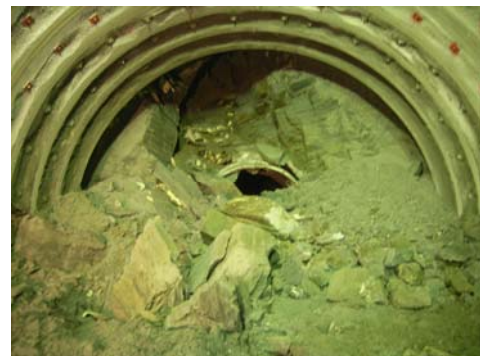
掘削時における本区間切羽状態は、全体に劣化・亀裂の発達が著しく、断層帯付近では天端および切羽面の崩壊・抜け落ちが発生する状態である。また、極所的に空洞が存在し補助工法に採用されているAGF工の注入剤が逸走している箇所も確認された。また、既設トンネル覆工の状態は覆工厚が薄いことが原因で変状が著しく掘削に伴い崩壊する状態であった。

写真 4-2 断層帯近傍での崩落状態

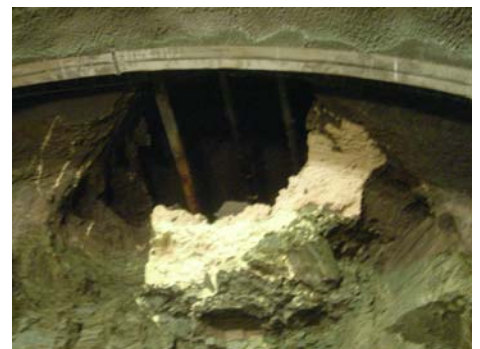
写真 4-3 天端部空洞状態

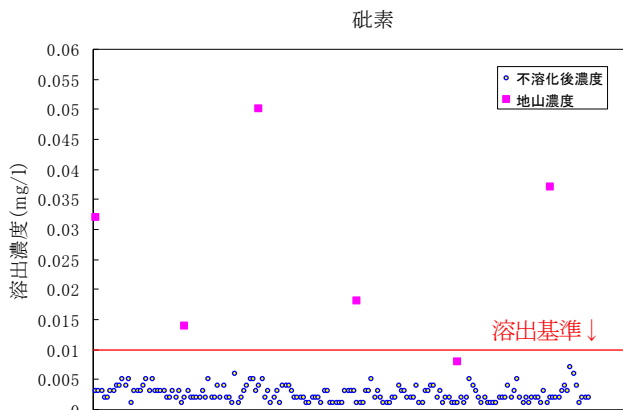
既設トンネル内部から行った既往調査資料よりトンネル掘削ブリに含まれる重金属のうち、ヒ素(As)、鉛(Pb)、ホウ素(B)、セレン(Se)の4項目が溶出量基準を超過することが確認されていたため、自然由来の原因としての重金属対策工を実施した。

図4-3 溶出試験結果(As)

当工事での重金属対策工としては、上記4項目の重金属を同時に不溶化可能である地化学的鉱物不溶化剤による掘削ブリ全量の不溶化工法を採用した。

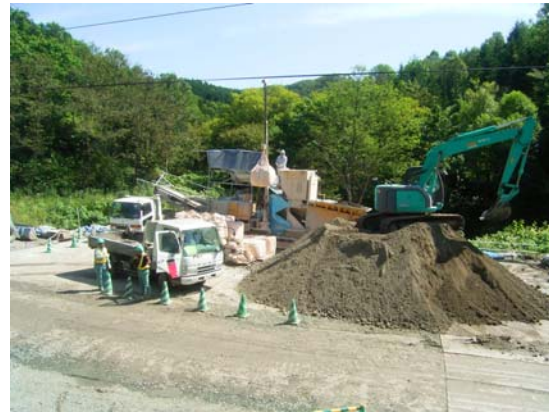
写真4-4 不溶化剤攪拌混合状況

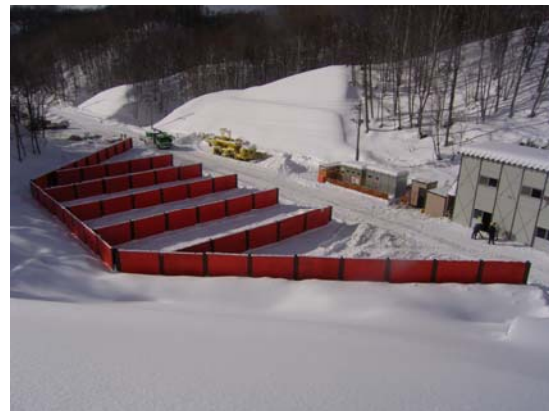
写真4-5 不溶化処理後堆積・養生用ヤード
